ガス機器の給気・排気部の閉塞によるものと思われる事象

東京ガス株式会社
リビング業務改革部
お客さま保安G

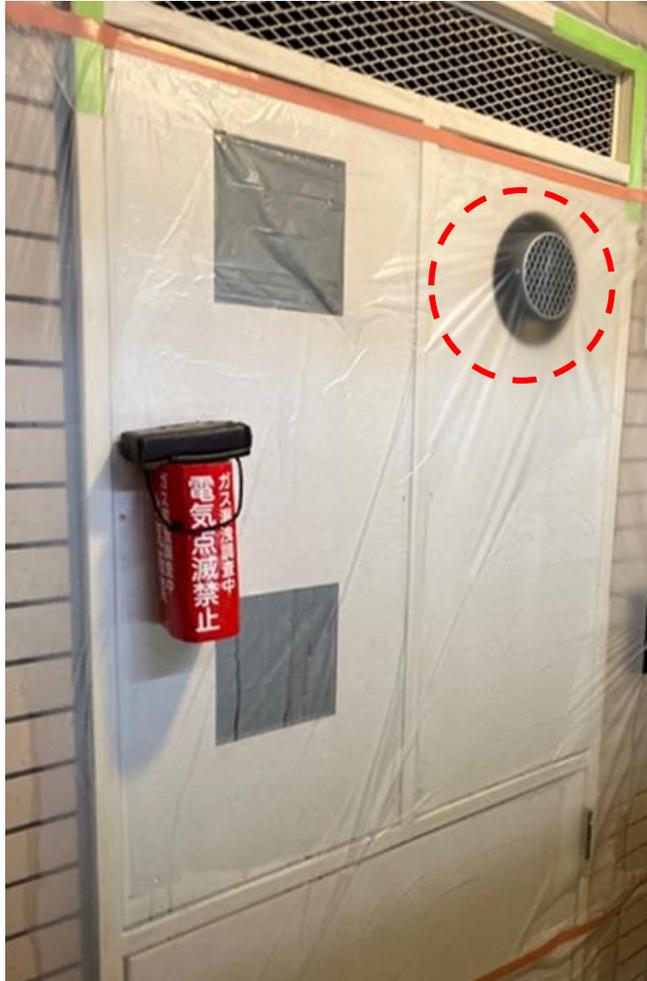
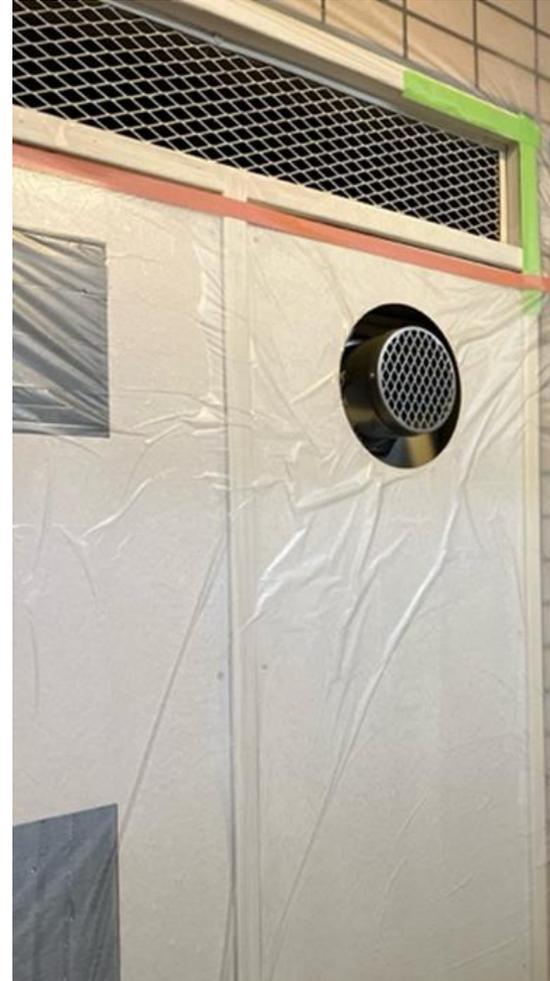
【受付内容】：台所に設置してあるガス警報器が鳴動した。

【状況】：ガス給湯器の排気口をシートで覆った状態で給湯器を使用。何らかの形で室内に排気が流入し警報器が鳴動した。

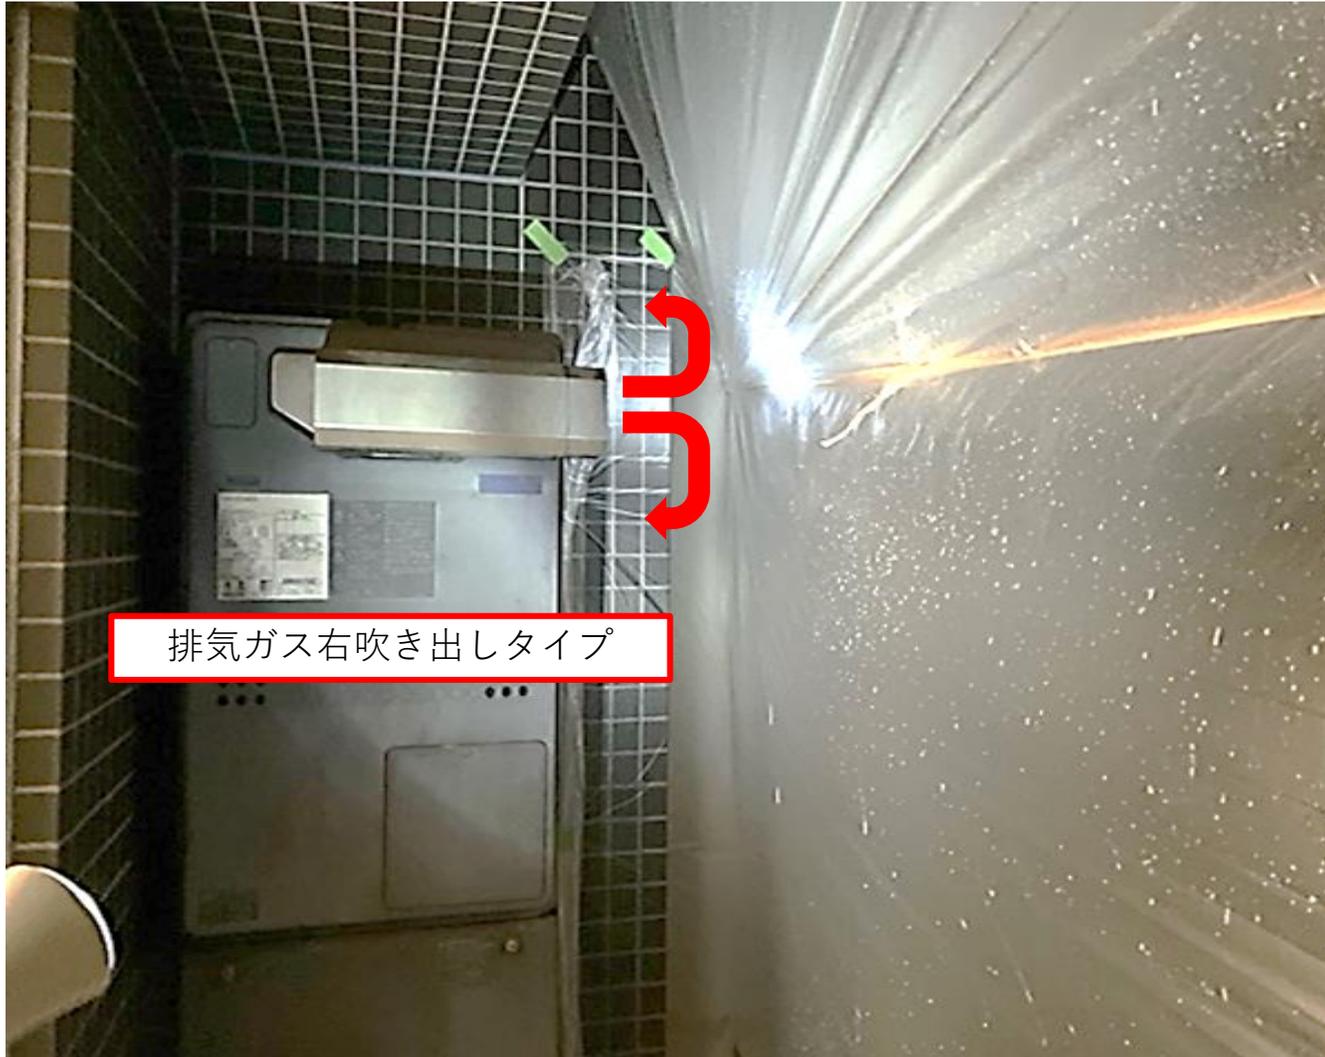
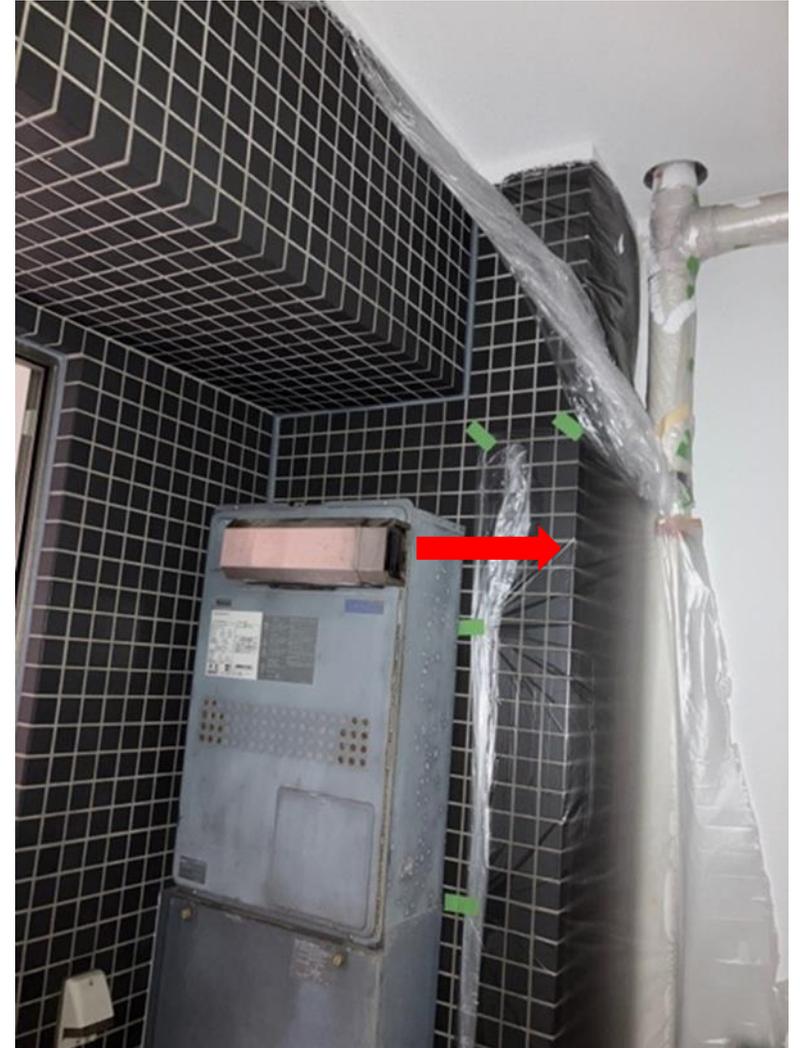
【受付内容】：ガス給湯器使用中、台所の警報器が鳴動した。

【状況】：ベランダがシートで覆われた状態でガス給湯器を使用。

その結果、給湯器から出た排気ガスがベランダに滞留し、何らかの形で屋内に流入したため、CO警報器が鳴動。

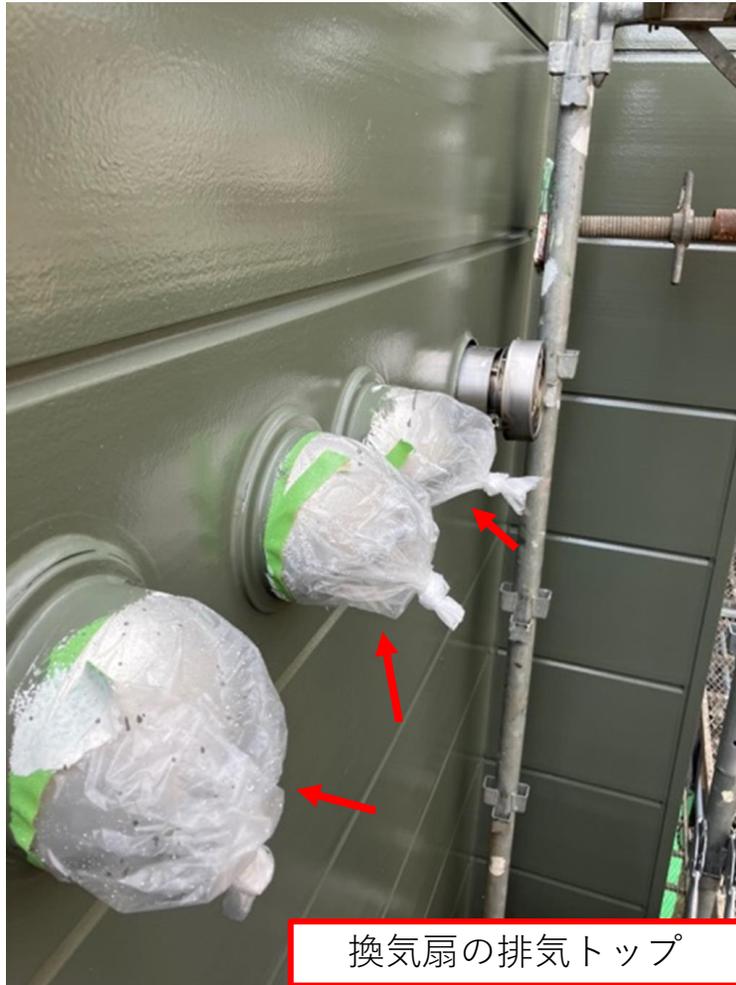
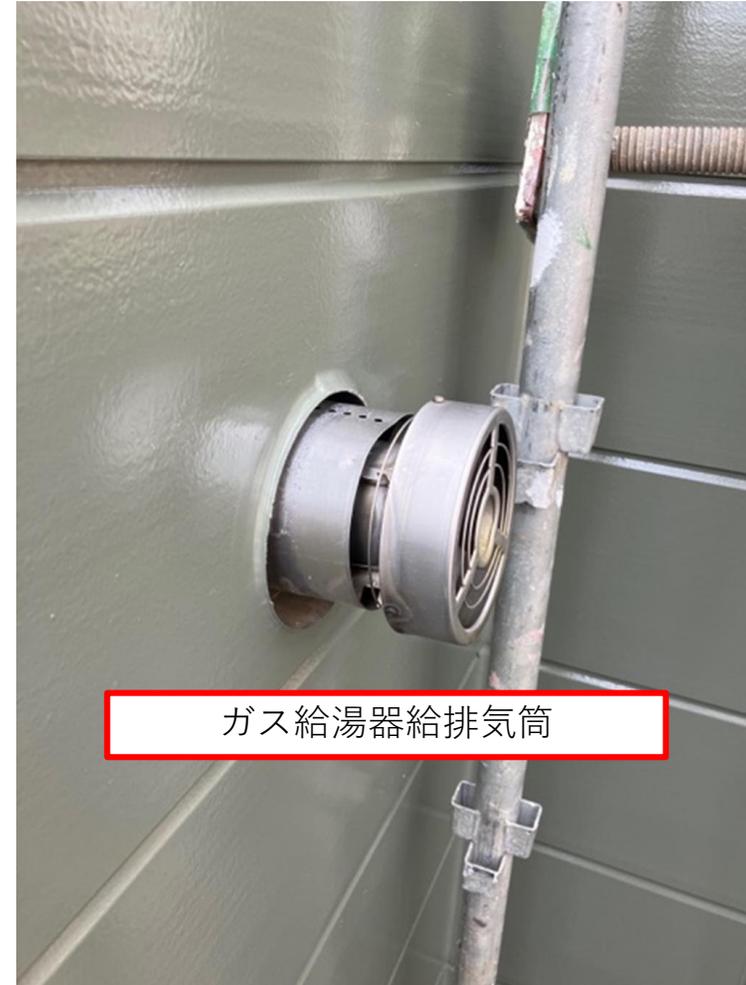
【受付内容】：給湯器・ガスコンロを使用するとリビングでガスの臭気がする。

【状況】：換気扇の排気トップと給湯器の給排気筒が養生で覆われている状態に気づかずガス機器を使用した。

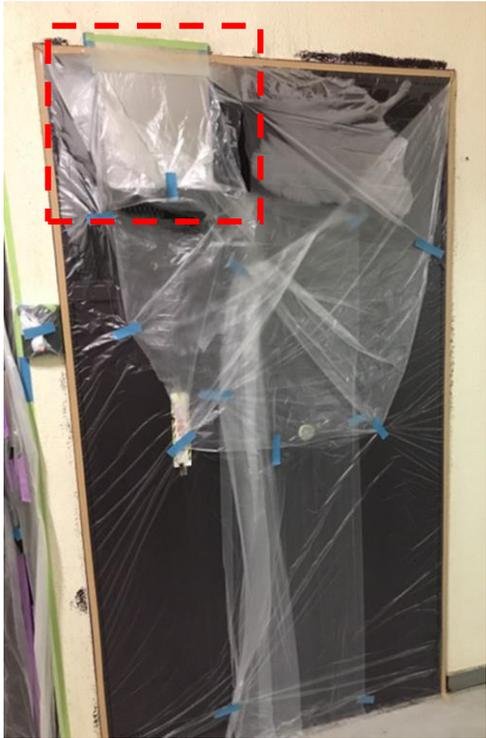
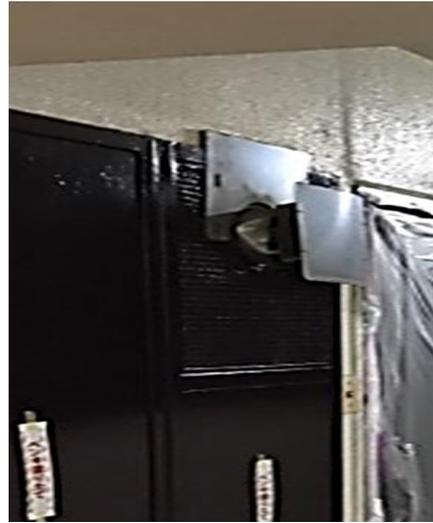
排気部

【受付内容】：共用廊下から浴室にガス臭気が入ってくる。

【状 況】：ガス機器の給気・排気部が覆われた状態でガス機器を使用した。

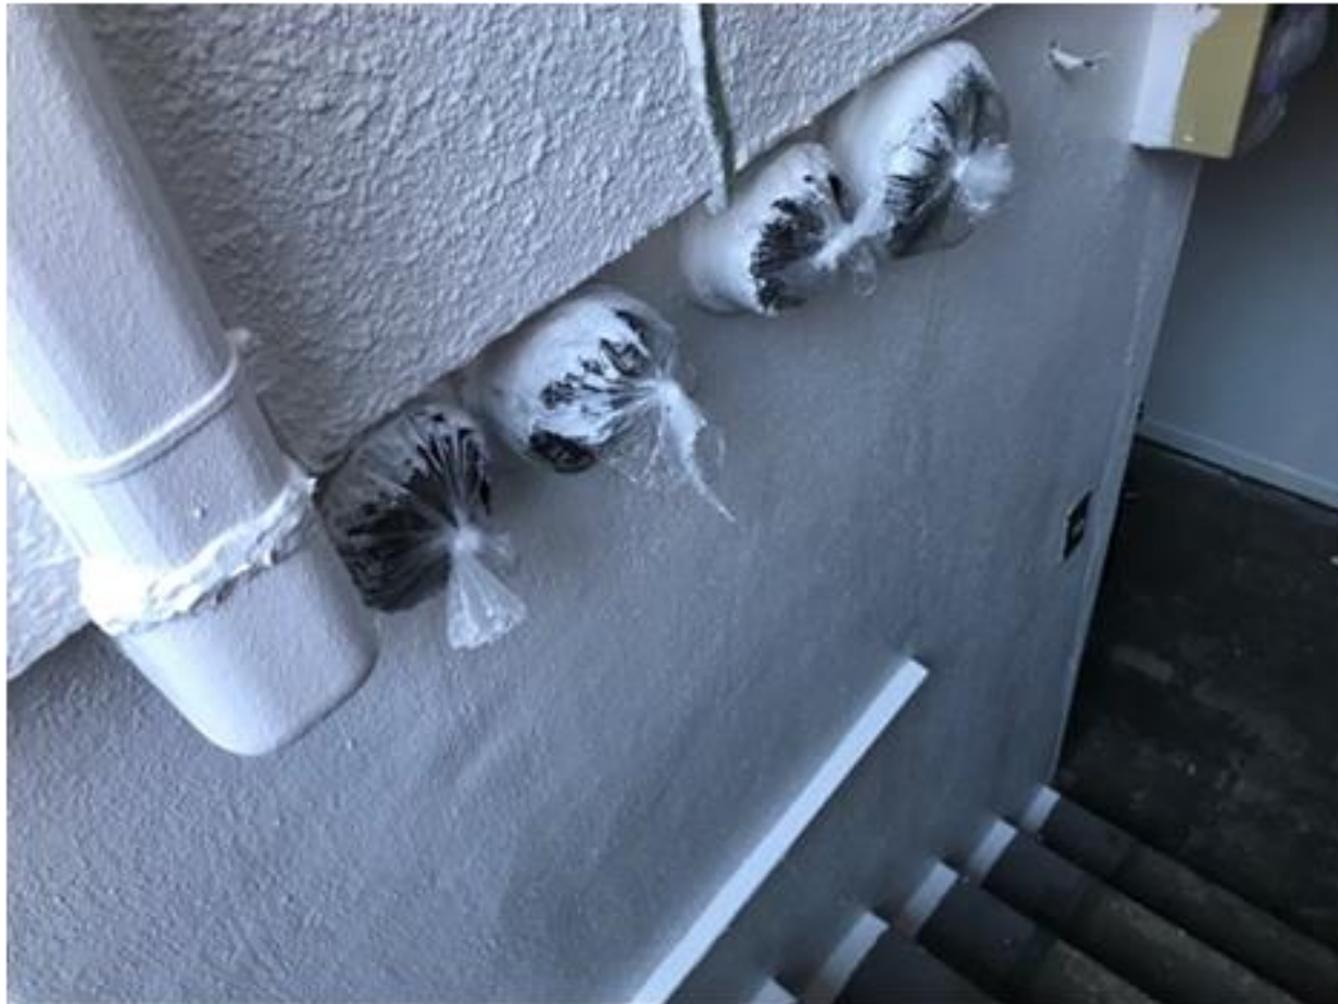
【受付内容】：ガス使用中換気扇を作動させているが厨房内設置のCO警報器が鳴動した。

【状況】：換気扇の排気口が養生で覆われていることに気づかずガス機器を使用し換気ができずCO警報器が鳴動した。

換気の排気口が養生で覆われた状態のため換気ができておらず、ガス機器の燃焼が不完全となり一酸化炭素が発生。中毒事故に至る可能性あり。

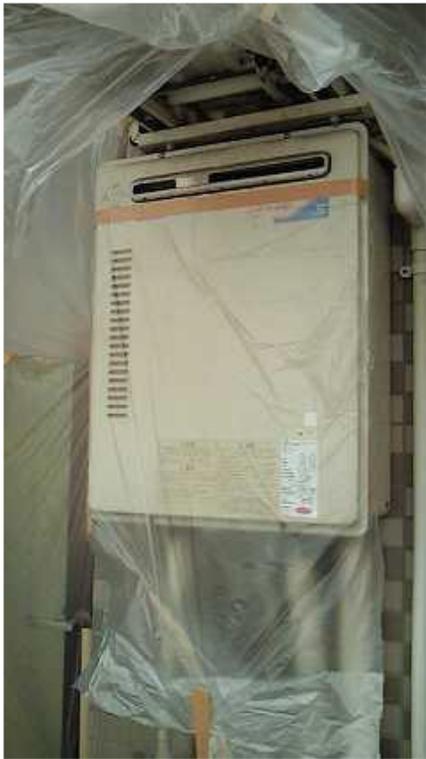
機器の養生状況

当該機器周辺が養生シートで覆われた状態に気づかず給湯器を使用したため、燃烧に必要な酸素が不足となり不完全燃烧を起こし一酸化炭素を含んだ排気が発生し、養生シート内に滞留した。滞留した排気が、機器付近の室内への給気部から室内に流入し、2名が一酸化炭素中毒になったもの。

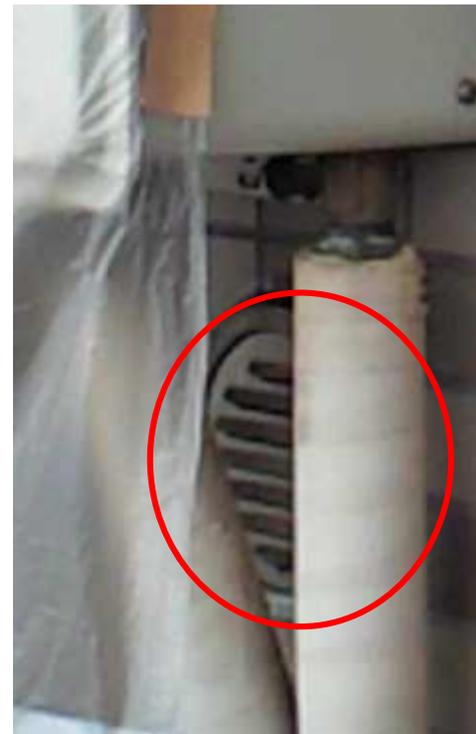
機器付近に室内への
給気部入口あり

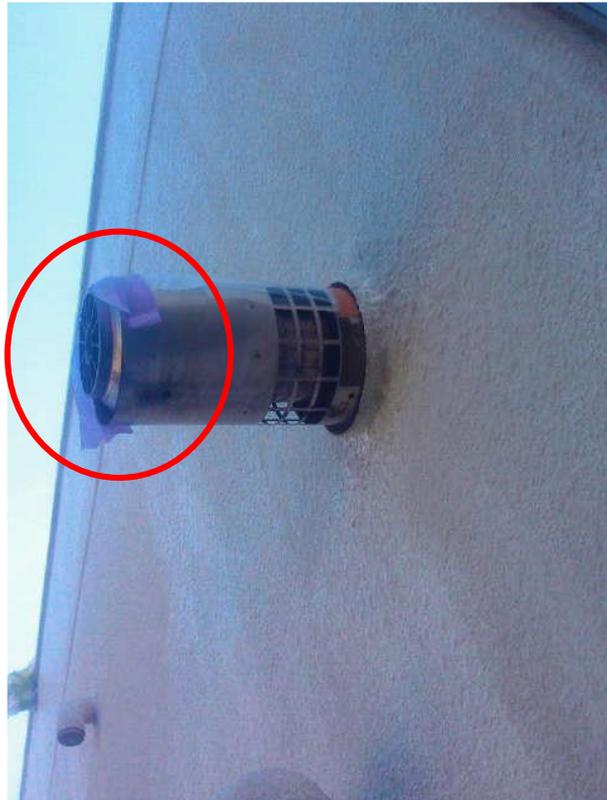
外壁塗装工事に伴い当該機器の給排気部が養生で覆われていた状態に気づかず、機器を運転させたが点火しないため繰り返し運転操作をおこなったことで機器内部に未燃ガスが滞留する状態となった。その状態でその後も運転操作を繰り返しおこなったため、滞留した未燃ガスが点火時のスパークにより引火したものの。

給排気筒に養生あり

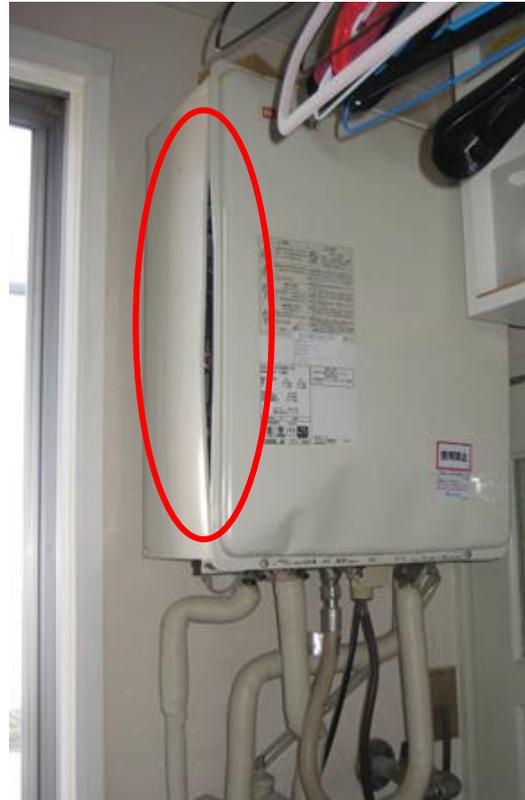
屋内設置の給湯器変形

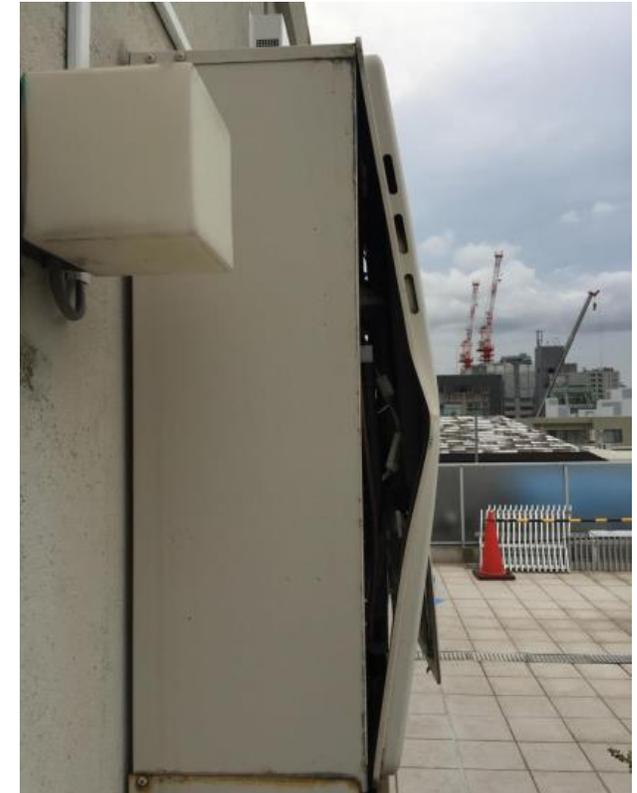
屋外設置の給湯器変形

給湯器の排気口に養生あり
(写真は養生撤去後)
